# EVALUACIÓN DEL ESTADO ACTUAL Y PROPUESTA DE CONSERVACIÓN DE LA CAPILLA DEL SEÑOR DE CHALMA EN IXMIQUILPAN, HIDALGO

## "EVALUATION OF THE CURRENT STATE AND CONSERVATION PROPOSAL FOR THE CHAPEL OF THE LORD OF CHALMA IN IXMIQUILPAN, HIDALGO"

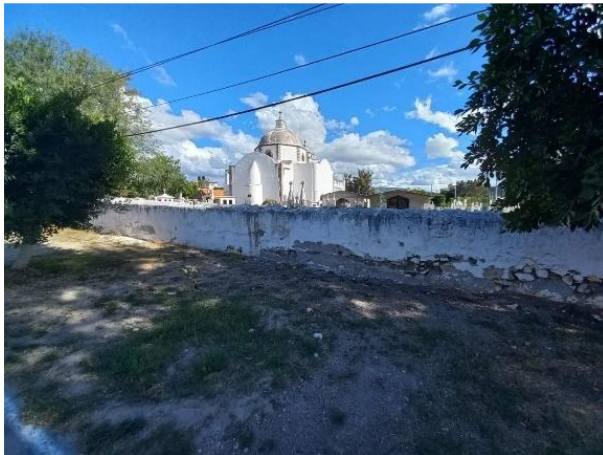
comparaciones antes y después de las intervenciones, (imagen 2)

Imagen 2, Daños en Barda Perimetral Capilla del Señor de Chalma.

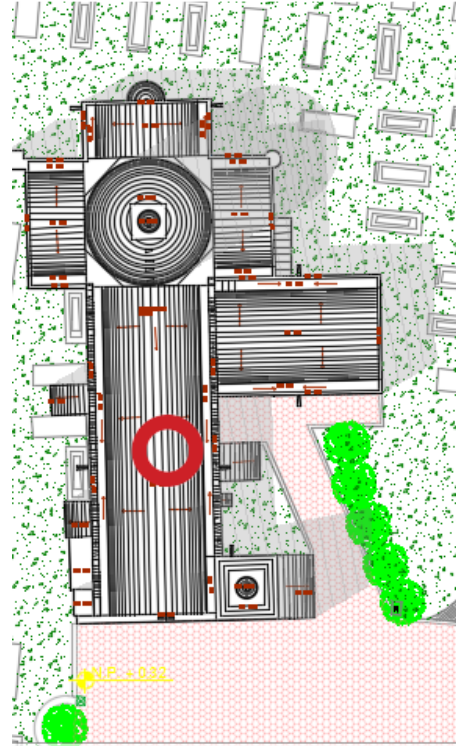
Catálogo de Daños: Se creó un catálogo que clasifica los daños según su gravedad, impacto estructural y localización en el edificio. Este catálogo servirá como base para la planificación de las intervenciones necesarias, como puede verse en la imagen 3.

Imagen 3. Ubicación de Grieta en Bóveda Principal.
